# מתחם קבר הרשב"י מירון

הרשות לאכיפה  
במקרקעין  
מחוז צפון

**בהמשך לפנייה של מנהל הרשות בעניין מתחם קבר הרשב"י,  
בוצעה בדיקה בשטח המתחם וסביבתו ובוועדה המקומית  
לתכנון ובניה מרום הגליל במהלך רבעון ראשון 2021,  
להלן הממצאים**

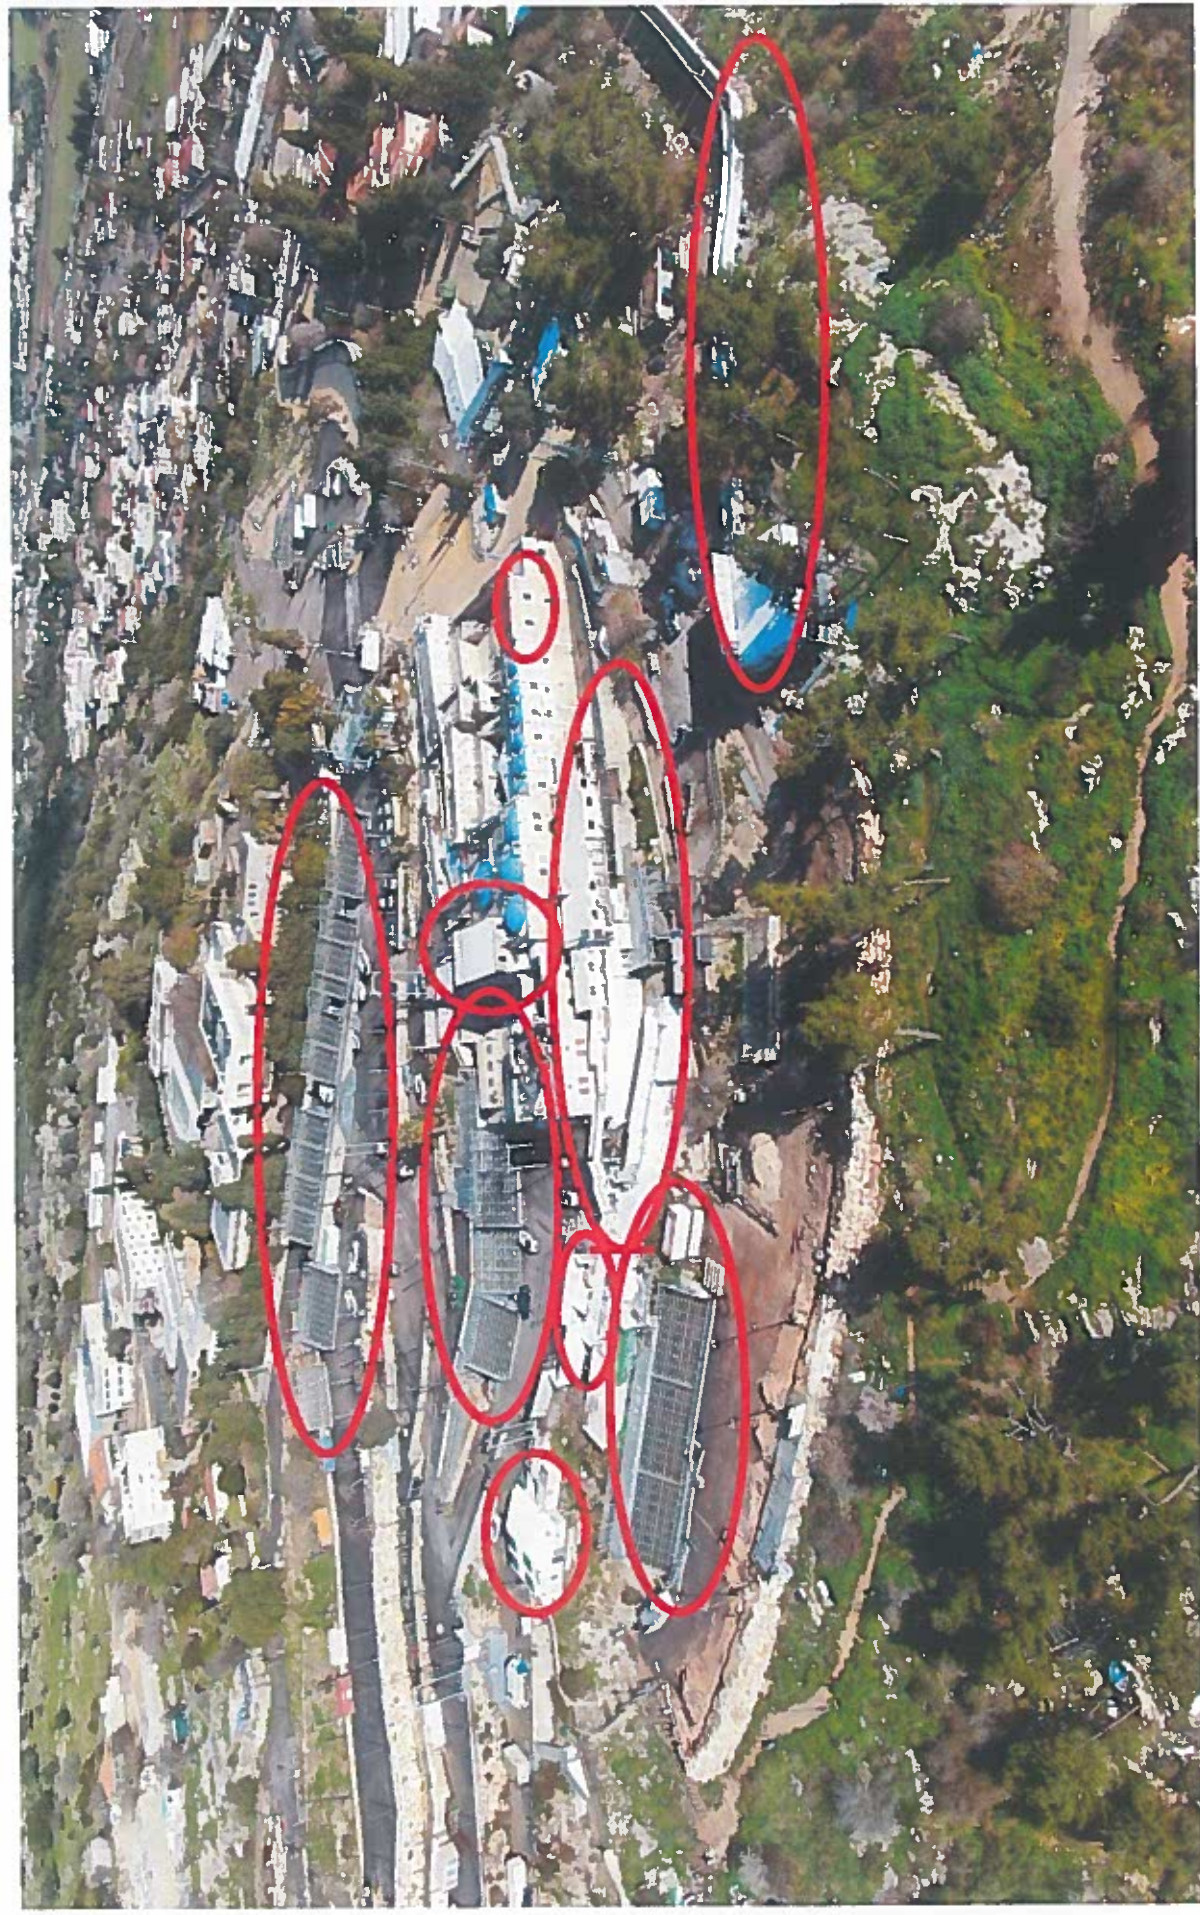
תוספת בניה בפונה הדרום מערבית של גג המבנה המרכזי.

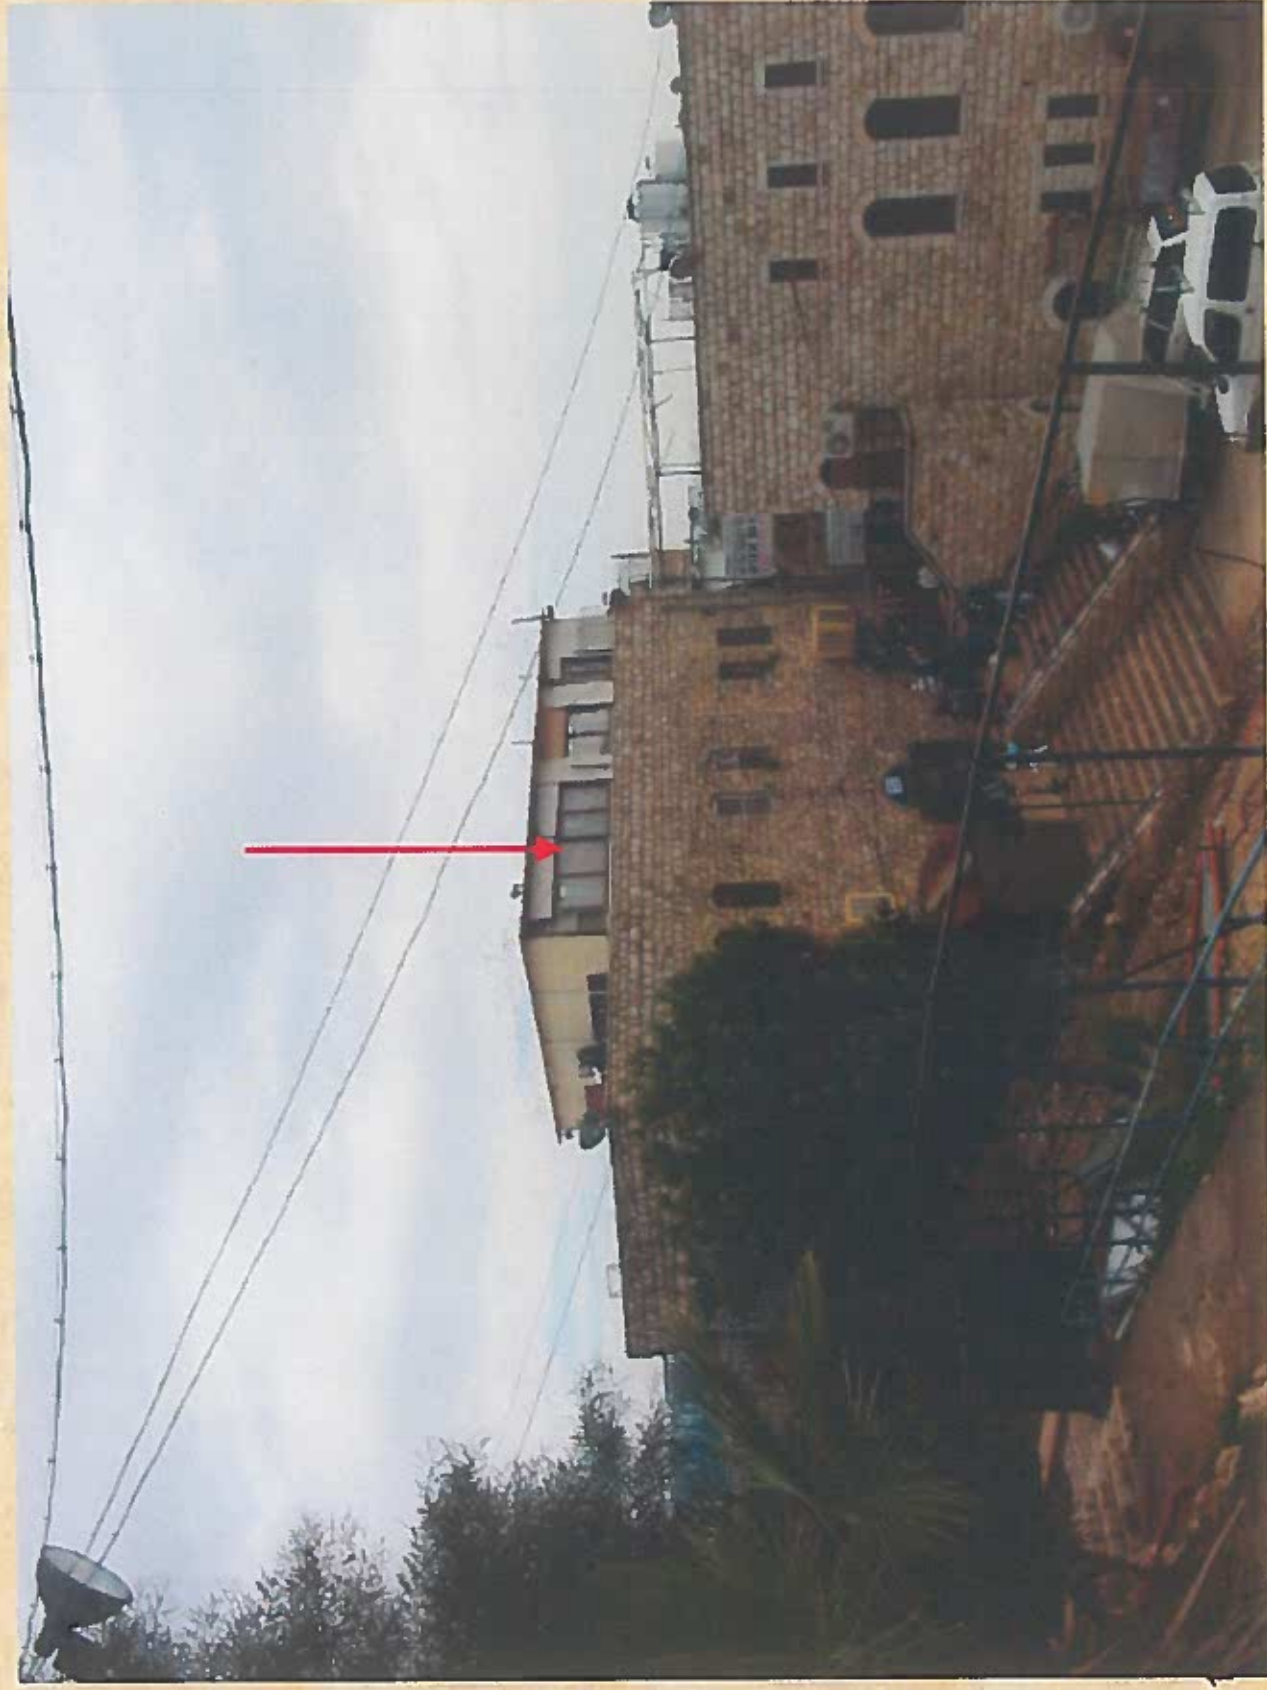
שתי תוספות בניה בחלק הדרום מזרחי של גג המבנה המרכזי.

המבנה פורק

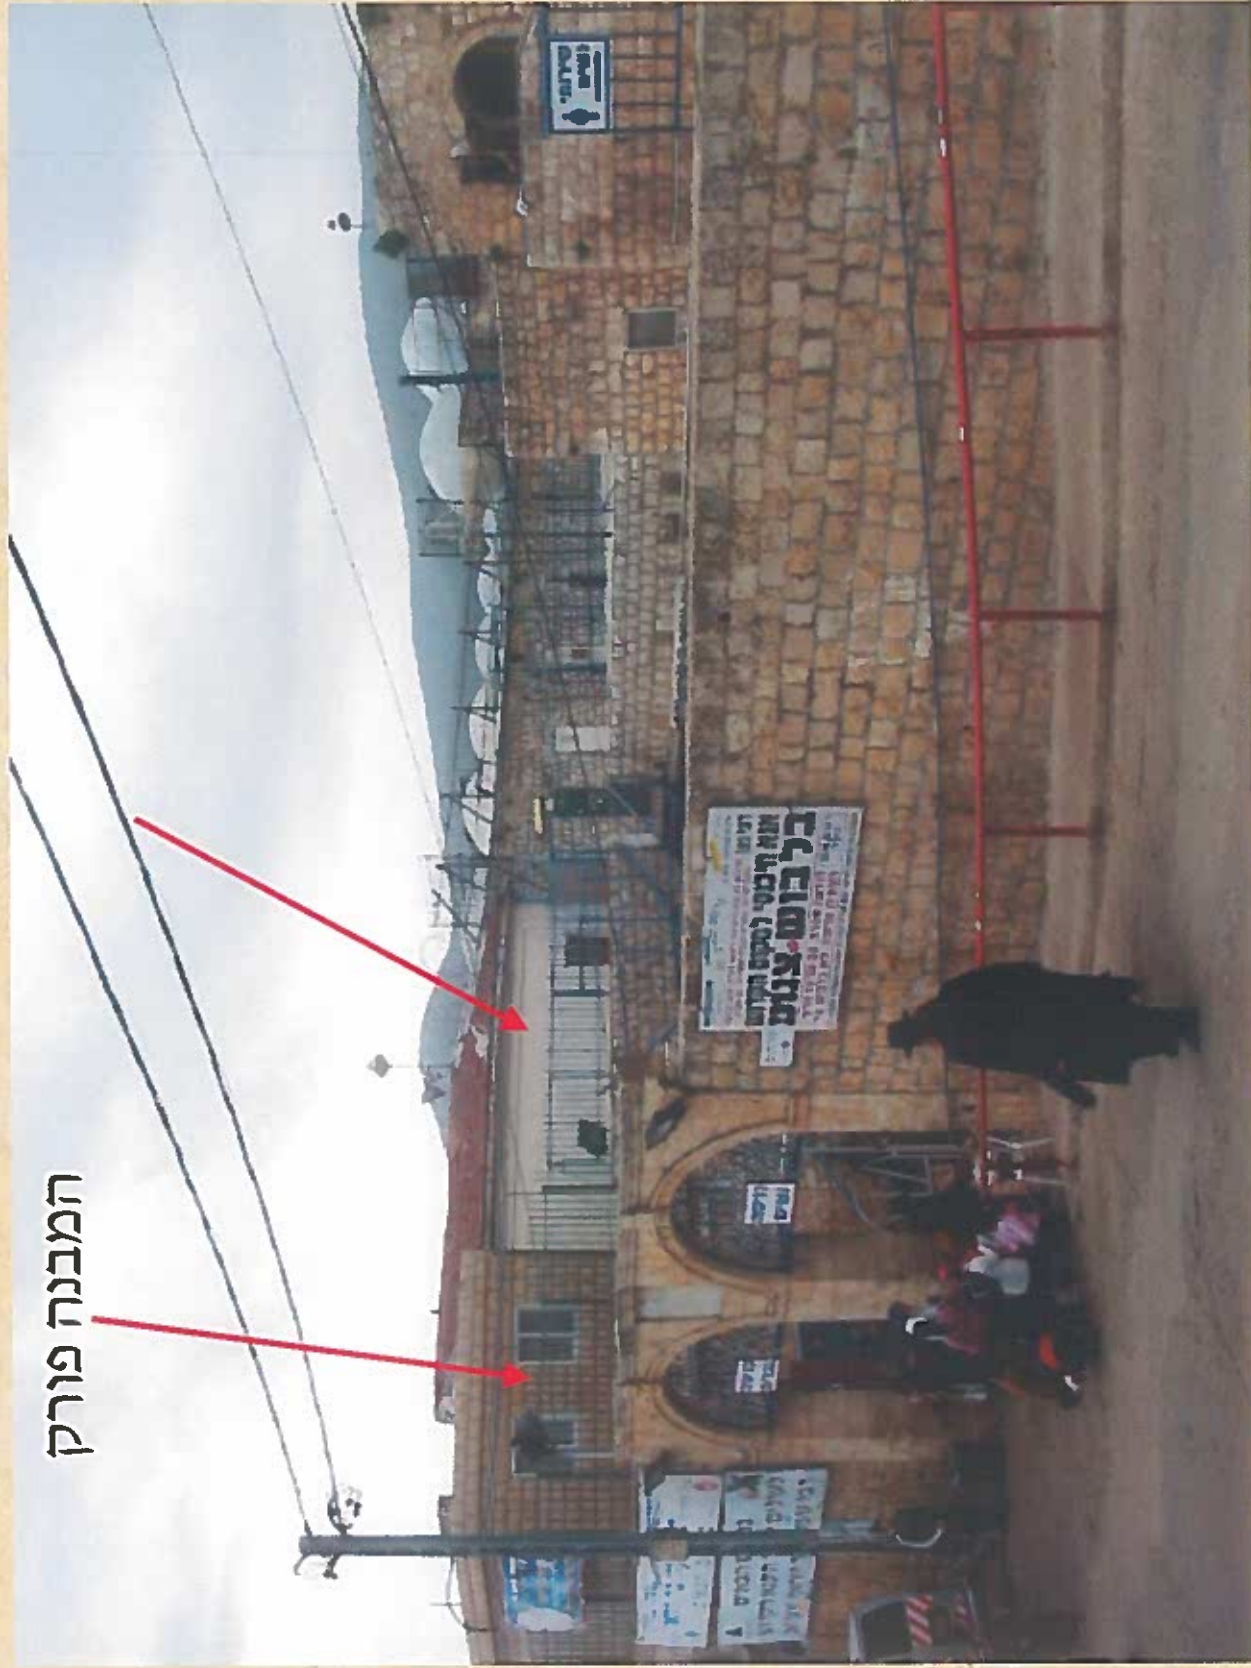
מרפסת כהנים וחדרי תפילה.

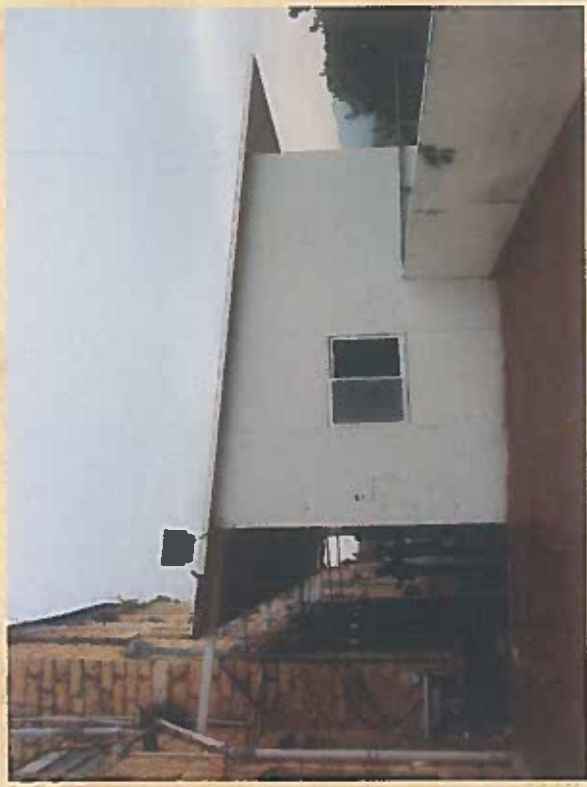
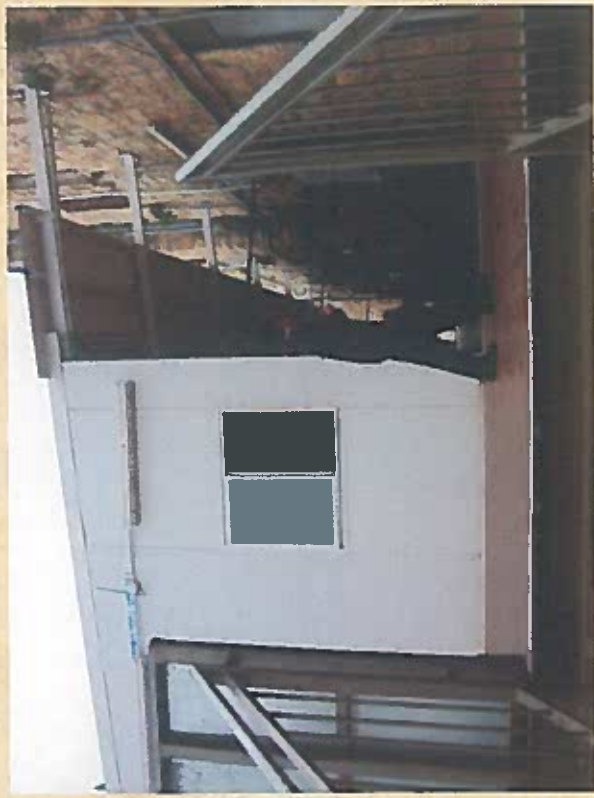
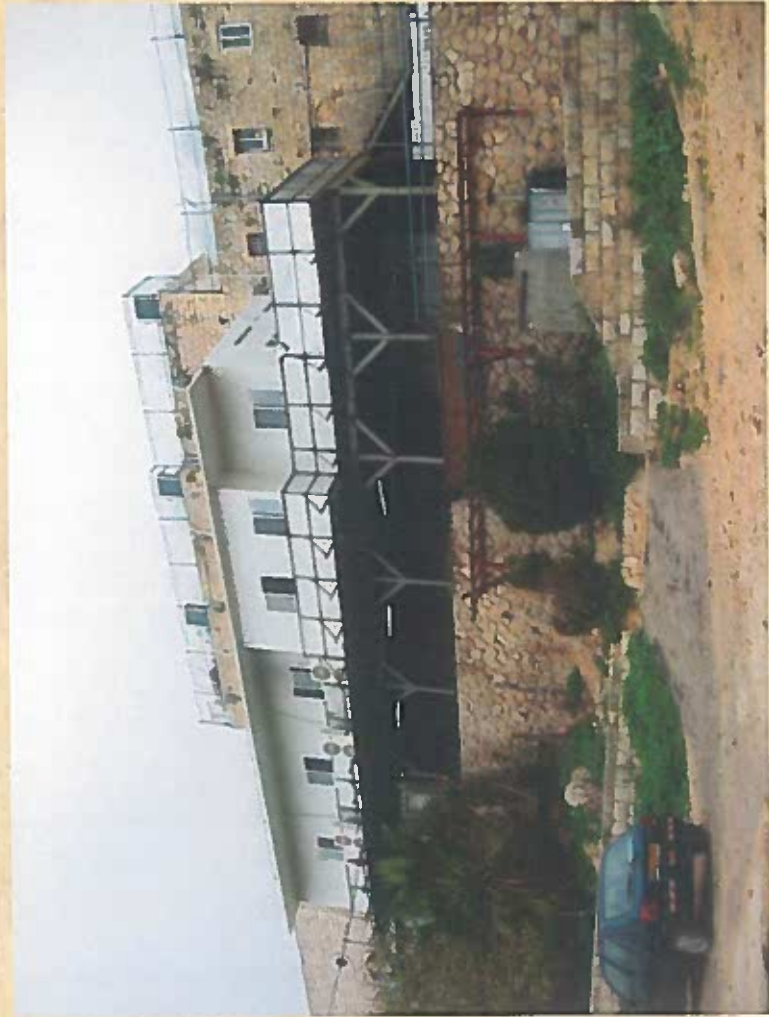
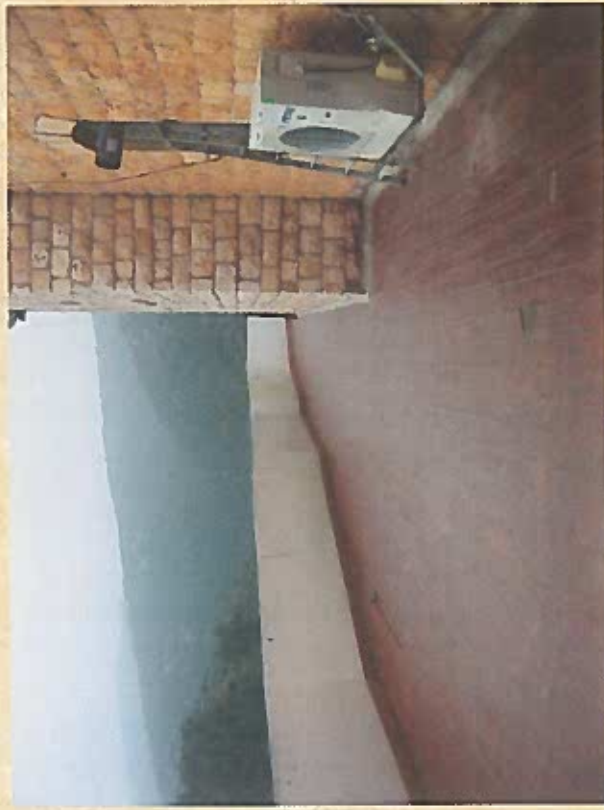
מורכב מחמש מכולות וקירוי בחלק הדרום מזרחי של המתחם.

מדרגות למרפסת הכהנים

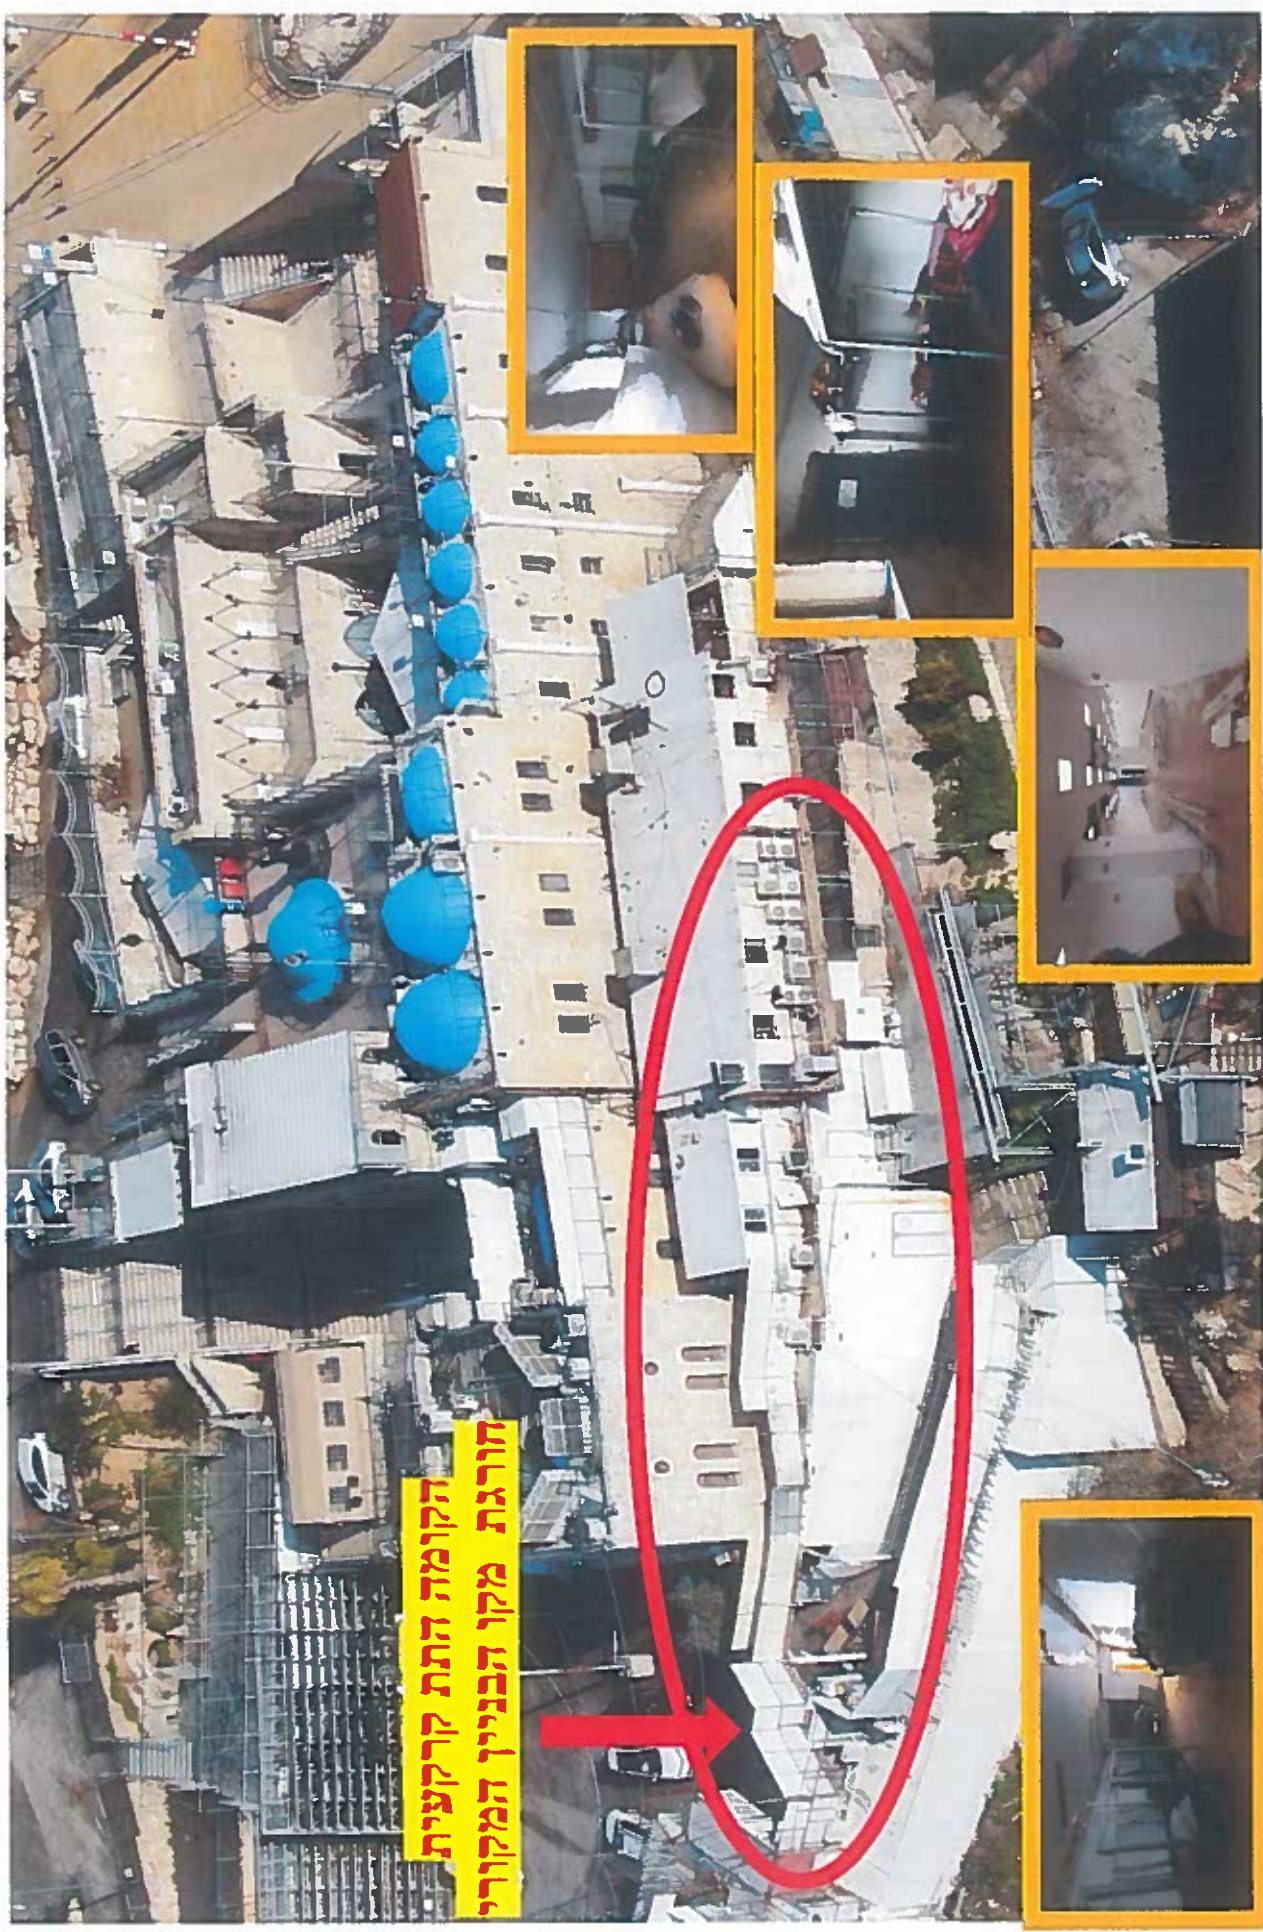
# הקומה התת קרקעית מיום 21/01/21

חורגת מקו הבניין המקורי  
הקומה התת קרקעית

1. מומלץ להתמקד בשלב ראשון בהיבט הבטיחותי של הקומה התת קרקעית.
2. נדרש דוח כיבוי אש, דוח קונסטרוקטור ודוח חשמלאי מוסמך לגבי כל הבנייה בקומה התת קרקעית.
3. לאחר קבלת הדוחות ובכפוף למצאים יהיה ניתן לשקול אטימה של האגף בקומה התת קרקעית.
