עיריית רמת-גן

צו הריסה מבנה מסוכן

חוות דעת הנדסית
בניין רחוב סמדר 5 – בניין ספריה רמת-גן

חוות דעת הנדסית בניין רחוב סמדר 3 – בניין רמת-גן

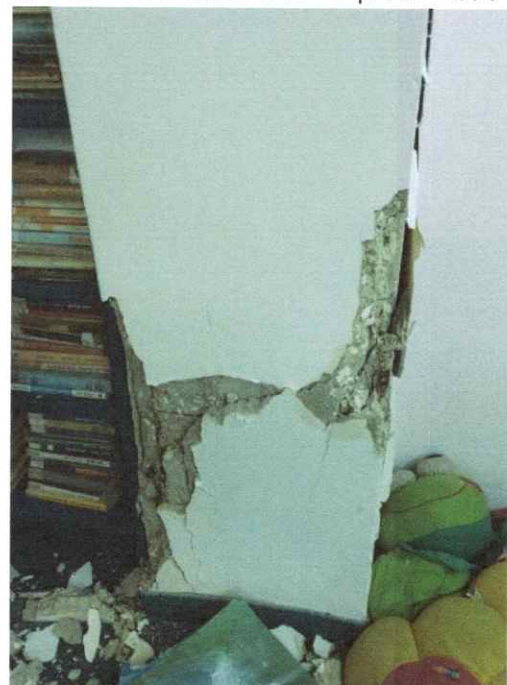
מאז הביקור האחרון, מצב הבניין נעשה למסוכן ביותר עם סכנה מיידית: נצפה עמוד פנימי בקומת הקרקע בספריה שנגזר לחלוטין. רואים בברור שזיון העמוד התקפל בגלל קריסה, דבר המוכיח על דפורמציה של הבניין והתקצרות העמוד. ישנם עוד מספר עמודים שנצפו בחזית לרחוב סמדר, בקומת הקרקע, ונמצאים בשלבי גזירה. להלן צילום מ-18.7.22 בו רואים שמוט הזיון הימני מכופף.

לאור האמור לעיל, למרות שלא ניתן לחזות זמן להתמוטטות הבניין, אין לי ספק שהבניין בסכנת התמוטטות מיידית. וזה מחייב פינוי מייד של הדיירים.

בשל החשש לקריסה מיידית של המבנה, ומהסיבה שקריסה עצמונית עלולה לגרום להרס סביבתי לא מבוקר למרחב הציבורי הכולל את שולי גינת צלינה, גן הילדים וכו'. אני ממליץ להרוס המבנה בצורה מבוקרת ובטוחה יותר, תוך נקיטת אמצעי זהירות לסובבים ולמבנים הסמוכים והקטנת הזיהום הסביבתי. בשל הקרבה לבניין ברחוב סמדר 3, אשר הוכרז אף הוא כבניין מסוכן לפי דוח שהוצאתי לפני מספר חודשים, ובשל החשש מזעזועים שיועברו דרך הקרקע לבניין ברחוב סמדר 3, וכן מנפילות חלקי בניין שעלולים לפגוע בו ולגרום להרס מידי ובלתי מבוקר של הבניין. יש לבצע הריסה מבוקרת גם של הבניין הסמוך מדרום, דהיינו נדרשת הריסת שני הבניינים סמדר 3 ו 5

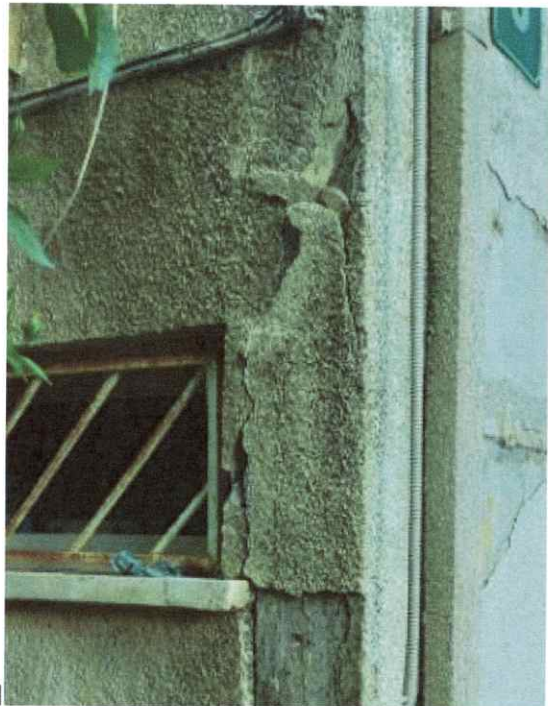
גזירה של עמוד בפניה לרחוב סמדר.

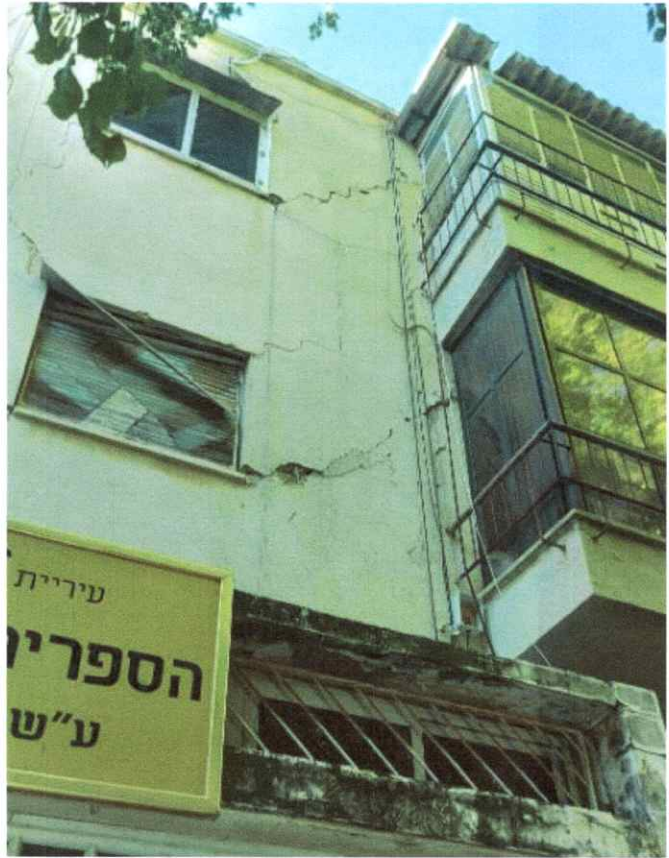
כמו כן נצפו קירות בנייה שנסדקו בשל לחיצה אנכית על הקירות שנובעת ככל הנראה מירידה של הבניין בשל כשל בעמודים והעברת הלחץ לקירות החוץ. בהיקף הבניין נצפו קירות חוץ ועמודי בטון סדוקים. ראה תמונות מצורפות.

סדקי לחיצה בקירות חוץ.

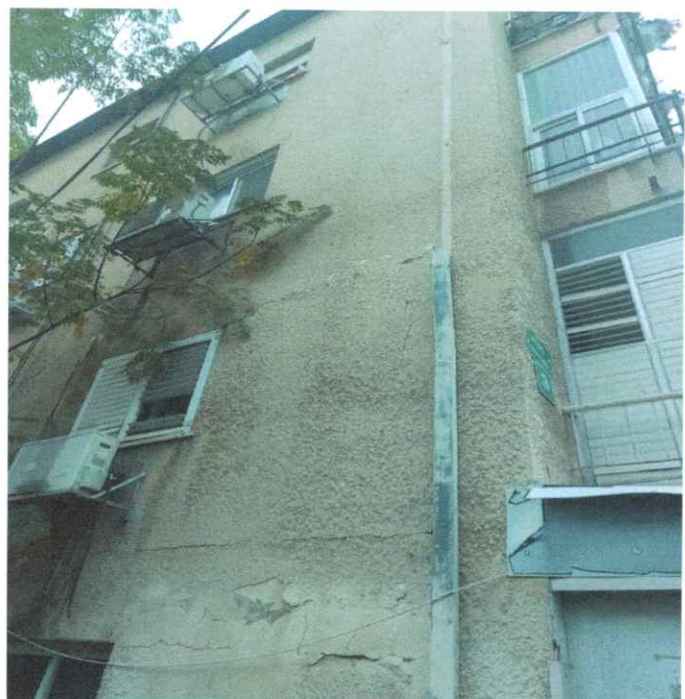
שלד המבנה במצב גרוע ומסוכן: בקירות הבנייה נצפו סדקים רבים, ראה תמונה 2, המעידים על שקיעת המבנה, סדקים אופקיים ואנכיים בין עמודים לקירות הבנייה. סיירתי בגן הילדים ונצפו קירות עם דפורמציה אופקית, אשר מצביעה על שקיעת הבניין, בעיקר בחלקו המזרחי, והפעלת לחץ על קירות קומת קרקע, מה שמצביע על סכנה ממשית ותכופה להתמוטטות המבנה. יש סדק משמעותי בתקרה, אשר רואים בתחתית התקרה ובקומה מעל, שורת מרצפות מעל הסדק שקועה. בתמונה 3 נראית מחיצה לחוצה ועקב התקצרותה נוצרה התקפלות צדית. ובתמונה 4 רואים ההשפעה של שקיעת התקרה על הריצוף שמעל הסדק.

תמונה 2. פינה דרום מזרחית-סדקים בקיר.

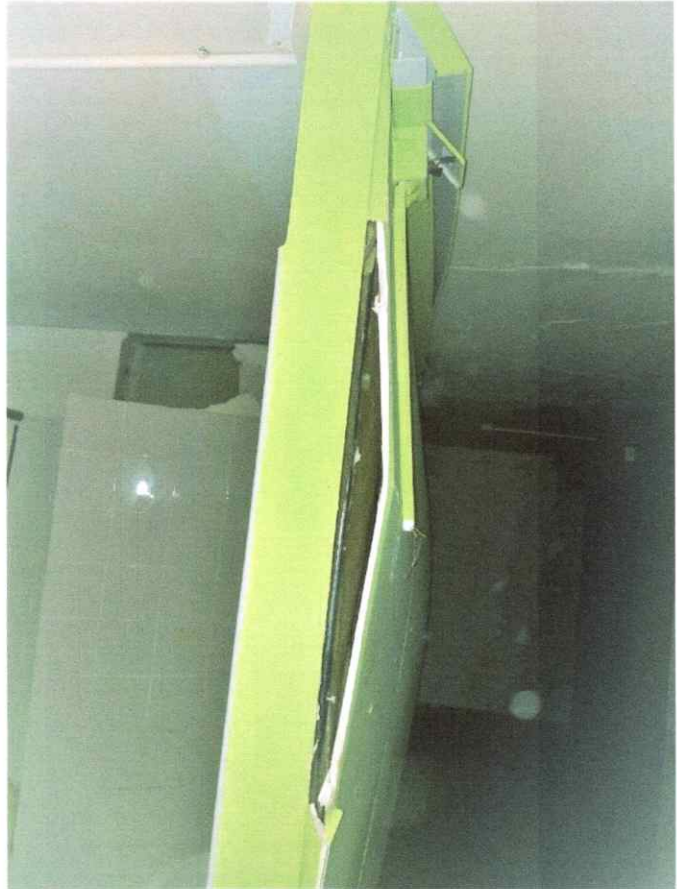
תמונה 3. סדק משמעותי בתחתית תקרה . באזור שקיעת המרצפות שבתמונה 4.

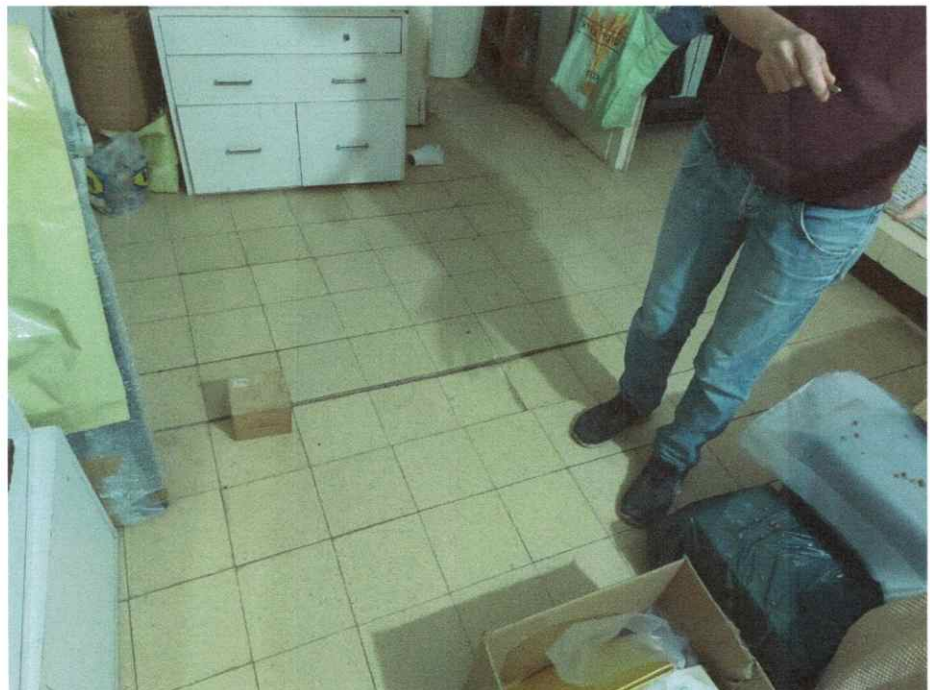
תמונה 4. שקיעת מרצפות משמעותית מעל קו הסדק בתקרה.

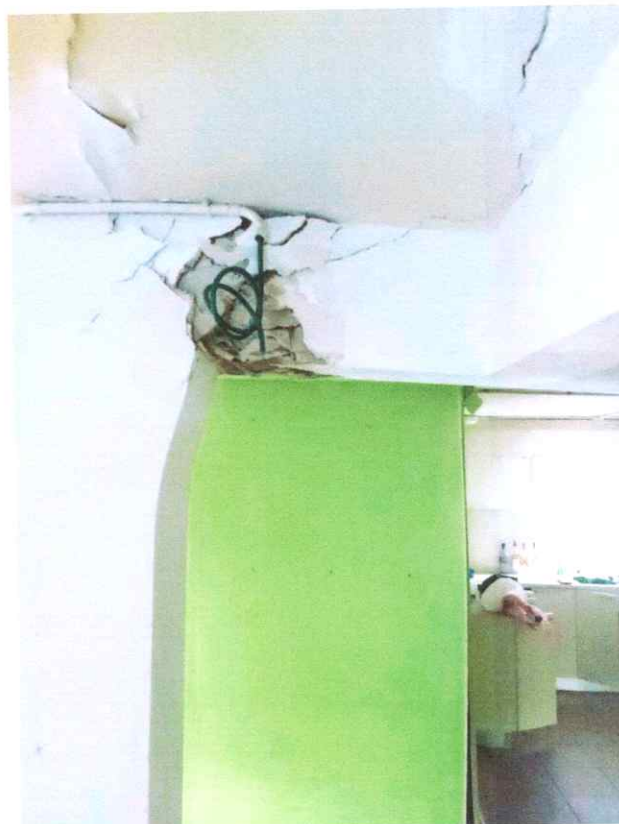
קורות בטון נושאות, בתקרת גן הילדים, נסדקו ונשברו. **שבר משמעותי ביותר של הקורה,** ראה תמונה 5, מצביע להערכתי, על שבר שנבע משקיעה דיפרנציאלית של העמודים. כמו כן נוצרו סדקים ושברים מאוד משמעותיים בדירה שמעל גן הילדים בקומה א חזית מזרחית. ראה תמונות 6,7,8.

תמונה 5. גזירת קורת בטון, בתקרת גן ילדים, זיון שעבר דפורמציה, סדקים מאוד משמעותיים בקורה ובתקרה. מצביע על מסוכנות גבוהה.

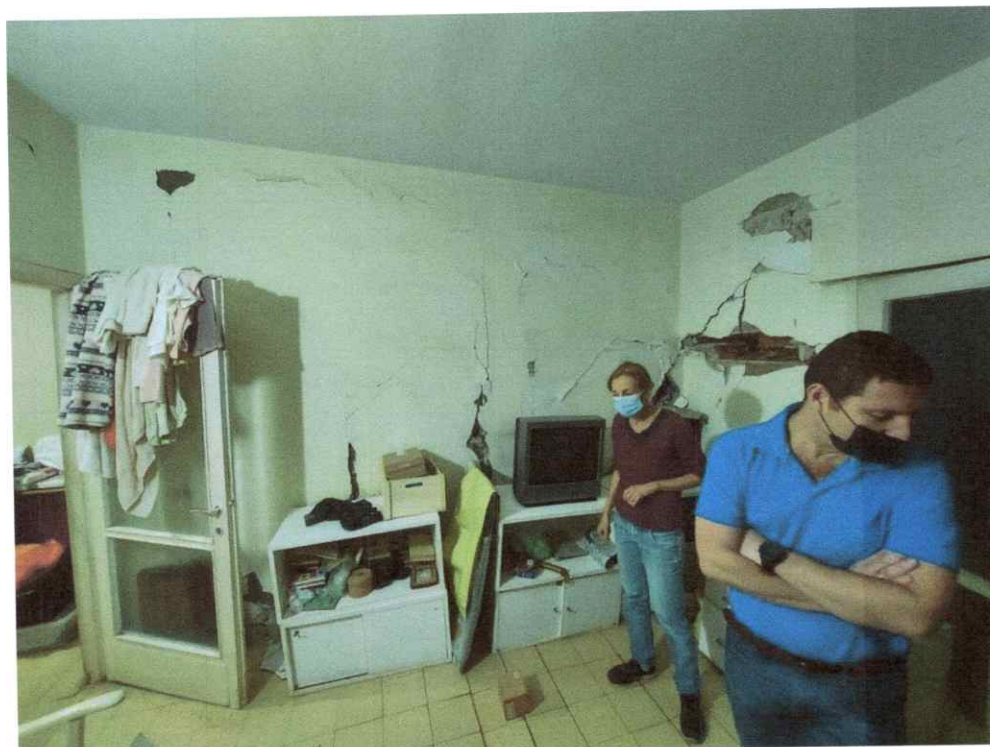
תמונה 6. שבר משמעותי בקירות הדירה מעל גן הילדים. שנבע משקיעת השלד ולחץ על הקירות.

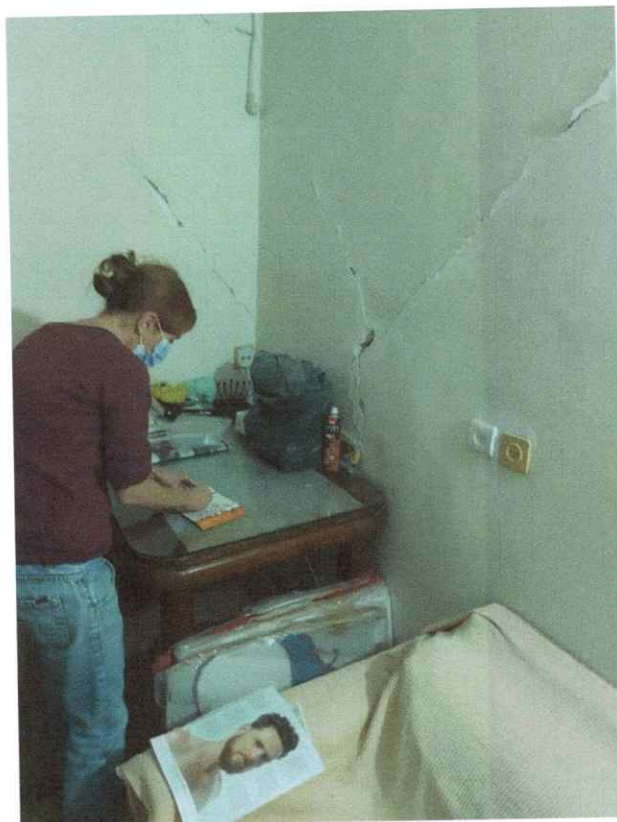
תמונה 7. סדקים בקירות דירה קומה א מזרחית.

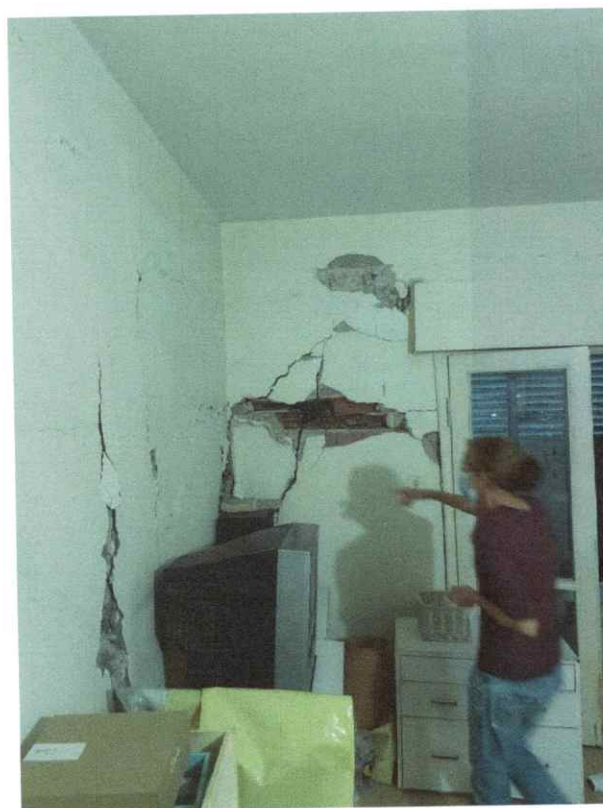
תמונה 8. השבר בקיר מזווית אחרת.

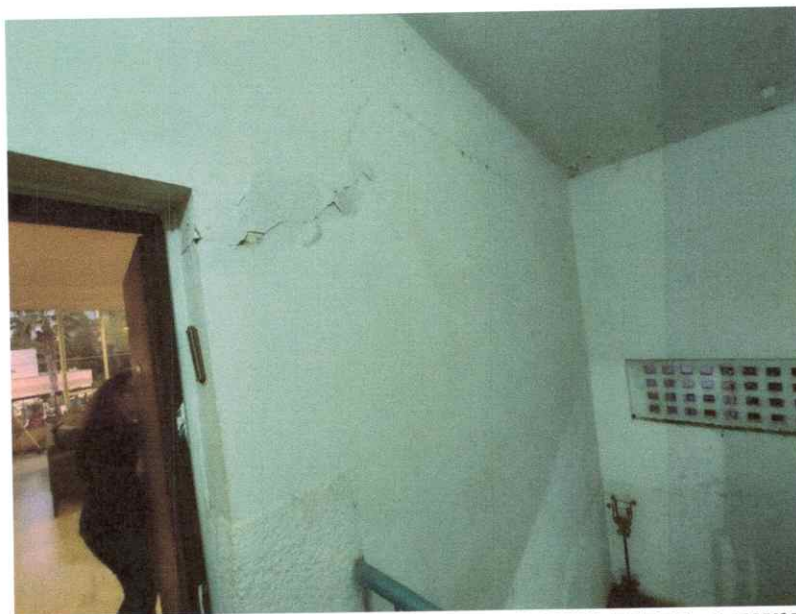
סדקים נצפו גם בחדר מדרגות ובדירה המזרחית בקומה העליונה. ראה תמונה 9. יש לציין שבדירה העליונה בוצע שיפוץ לפני כשנתיים, ומזמן השיפוץ עד עכשיו, נוצרו סדקים נוספים. הדבר מצביע על כך שהבניין עדיין בתהליך שקיעה, ראה התמונה 10. רצפות הדירות שקעו ויצאו מהפילוס, נוצר שיפוע ממרכז הדירה צפונה

תמונה 9. סדקים בחדר מדרגות.

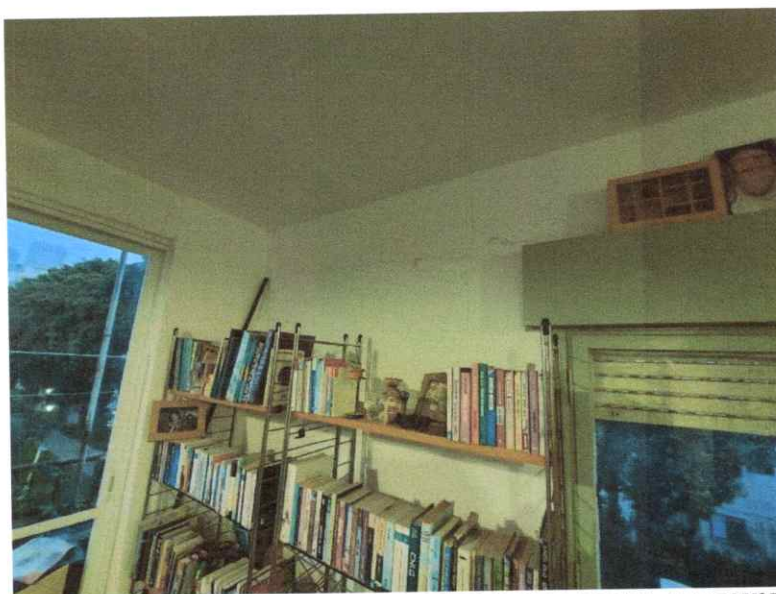
תמונה 10. סדיקה בדירה עליונה ששופצה לפני כ 2 שנים.
