# מתחם קבר הרשב"י מירון

הרשות לאכיפה  
במקרקעין  
מחוז צפון

**בהמשך לפנייה של מנהל הרשות בעניין מתחם קבר הרשב"י,  
בוצעה בדיקה בשטח המתחם וסביבתו ובוועדה המקומית  
לתכנון ובניה מרום הגליל במהלך רבעון ראשון 2021,  
להלן הממצאים**

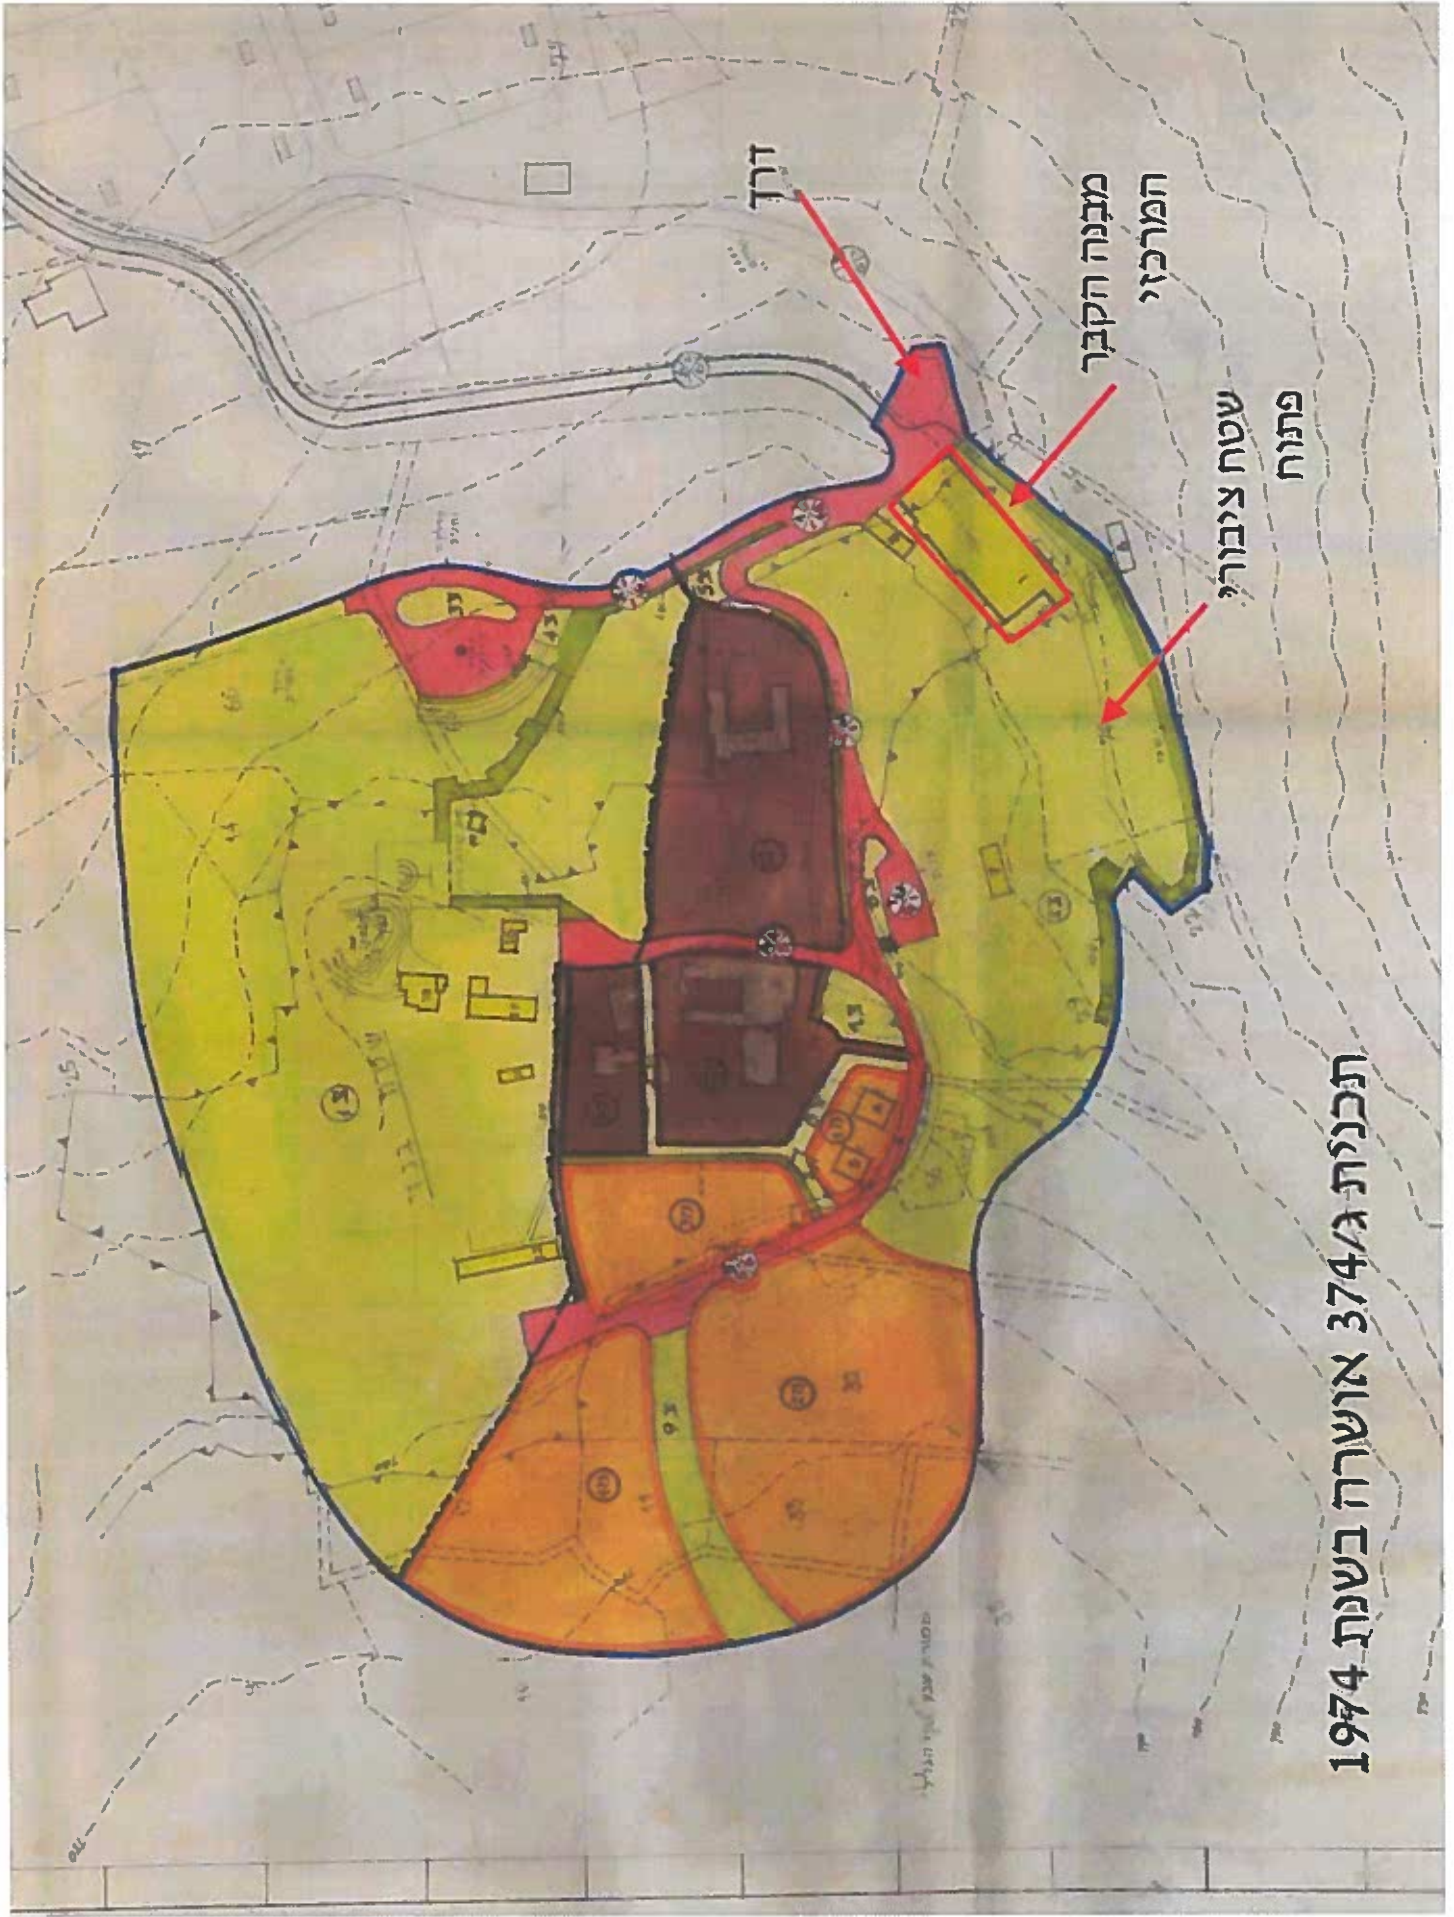
תכנית ג/374 אושרה בשנת 1974

מבנה הקבר  
המרכזי

שטח ציבורי  
פתוח

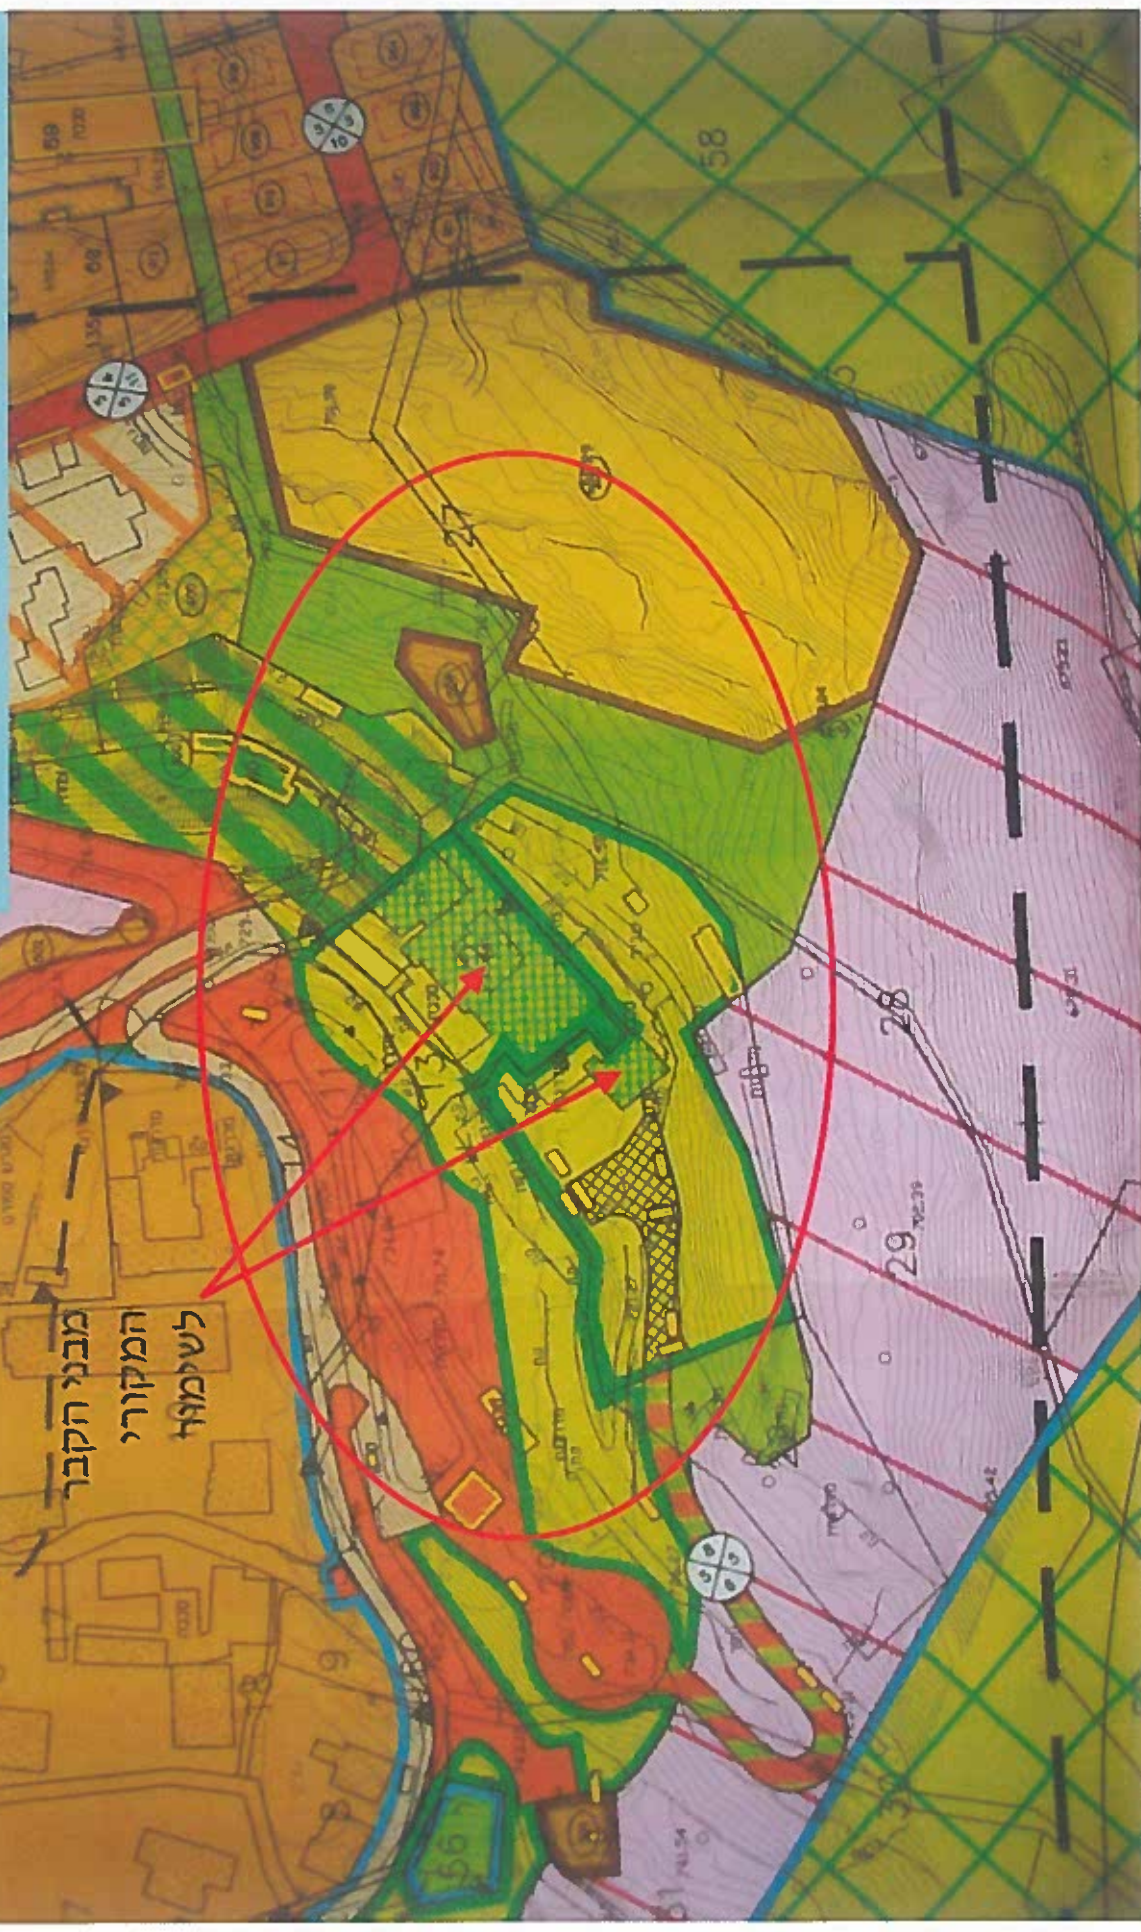
בתאריך 27/01/03 אושרה תכנית מפורטת ג/12092 למתן תוקף בתנאים אשר נכון להיום טרם מולאו. תכנית זו מייעדת את המבנים המקוריים לשימור ואת הקרקע סביב הקבר לשטח פרטי פתוח.

### התכנית בוטלה בשנת 2015

מבני הקבר  
המקורי  
לשימור
